Tôi từng gặp một hệ điện năng lượng mặt trời lắp xong được hơn nửa năm thì sản lượng tụt rõ rệt. Ban đầu chủ nhà tưởng là “trời nắng lên xuống”, nhưng khi xem lại dữ liệu theo ngày và theo khung giờ, mức sụt không còn là chuyện thời tiết. Nó giống như chiếc máy đang bị “khựng” ở một khâu nào đó, có thể là phần điện, cũng có thể là phần vận hành ngoài nắng. Và tin tốt là, với cách khoanh vùng đúng, bạn thường tìm ra nguyên nhân khá nhanh, trước khi sự cố kéo dài làm hỏng thêm phần còn lại.

Bài viết này đi theo lối thực chiến: quan sát biểu hiện, suy ra khả năng cao, kiểm tra có thứ tự, rồi mới xử lý. Tôi sẽ nói cả những tình huống hay bị bỏ qua, ví dụ bóng cây mới mọc, đầu dây lệch cực, hoặc inverter “thở không đúng” do cấu hình. Bạn không cần phải là thợ điện mới làm được phần kiểm tra ban đầu, nhưng cần hiểu giới hạn an toàn khi đụng vào DC.

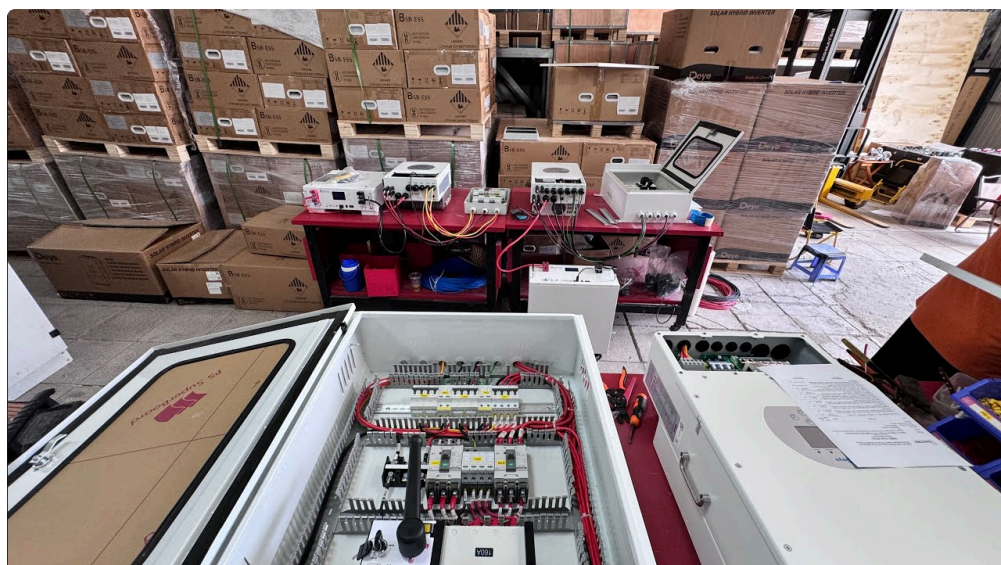
Tiếp xúc kém dẫn tới tăng điện trở tại điểm nối. Khi có dòng chạy, điểm đó nóng lên. Kết quả là sản lượng giảm và đôi khi còn kèm mùi khét, đổi màu nhựa, hoặc cháy xém.

Dấu hiệu cảnh báo bằng mắt thường: hộp nối bị ố vàng, cáp có vết nứt, băng keo bong, hoặc đầu nối có dấu hiệu “trắng muối” (tùy môi trường). Đặc biệt nếu giảm sản lượng xuất hiện sau một trận mưa lớn hoặc sau gió mạnh, nghi nhóm này.
